# In neuem alten Glanz

Bis vor wenigen Jahren noch war die Potsdamer Gründerzeitvilla eine Ruine. Die Wende kam erst 2010 – mit den neuen Besitzern. Und mit einem engagierten und fähigen Berliner Architekturbüro.

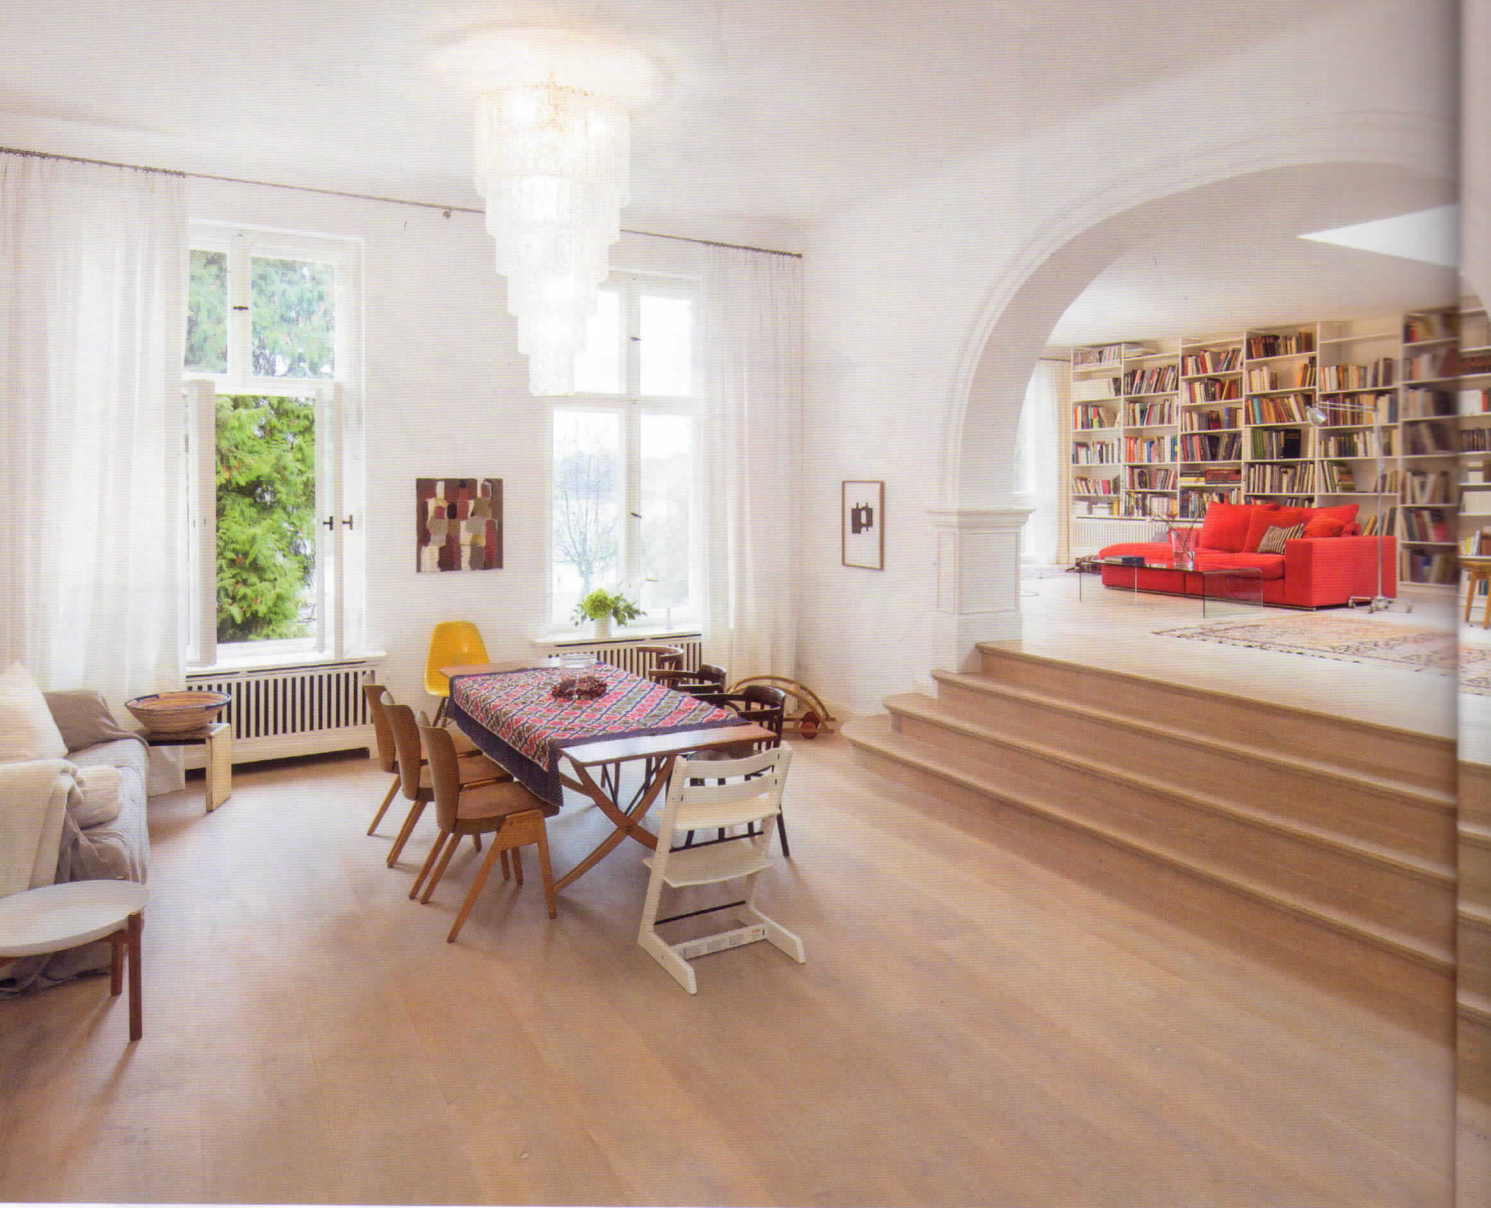
Oben: Vom Souterrain führt eine Treppe in das Bibliothekszimmer. Bodenbelag: durchgängig Eiche. Das Oberlicht saß zuvor an anderer Stelle.

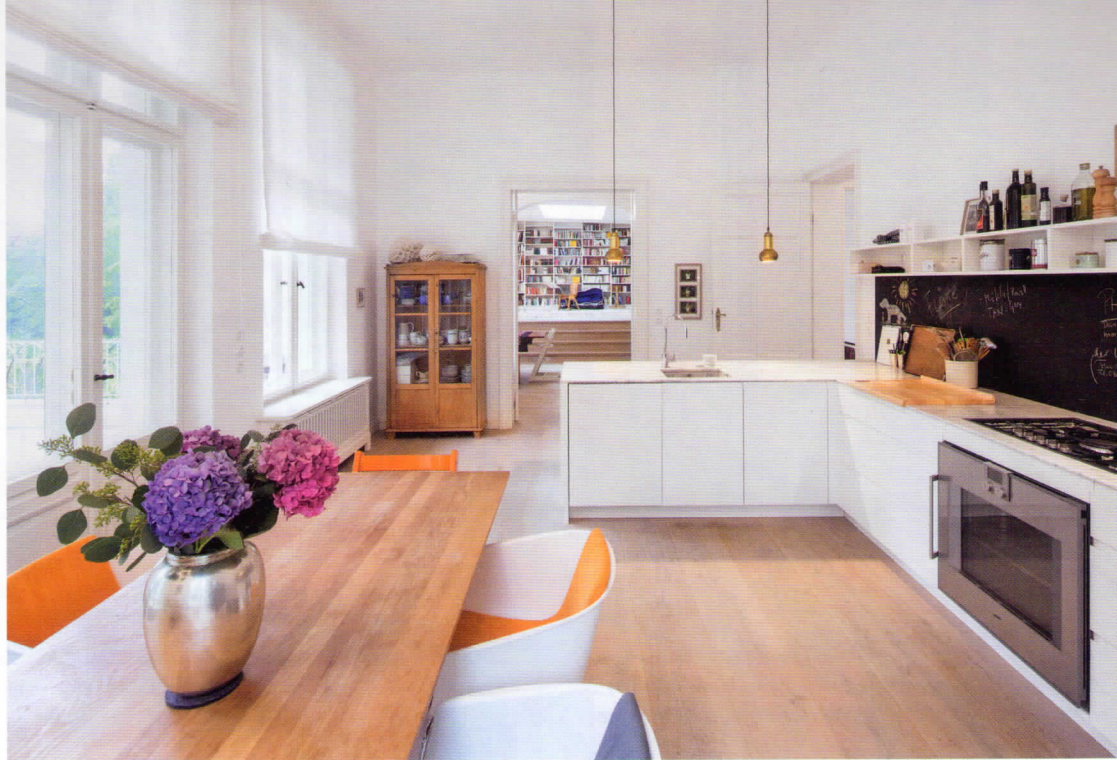
Rechts oben: Die Fenster und Türen wurden denkmalgerecht aufgearbeitet, wo nötig ergänzt oder ersetzt. Die Oberflächen sind im ganzen Haus überwiegend hell gehalten.

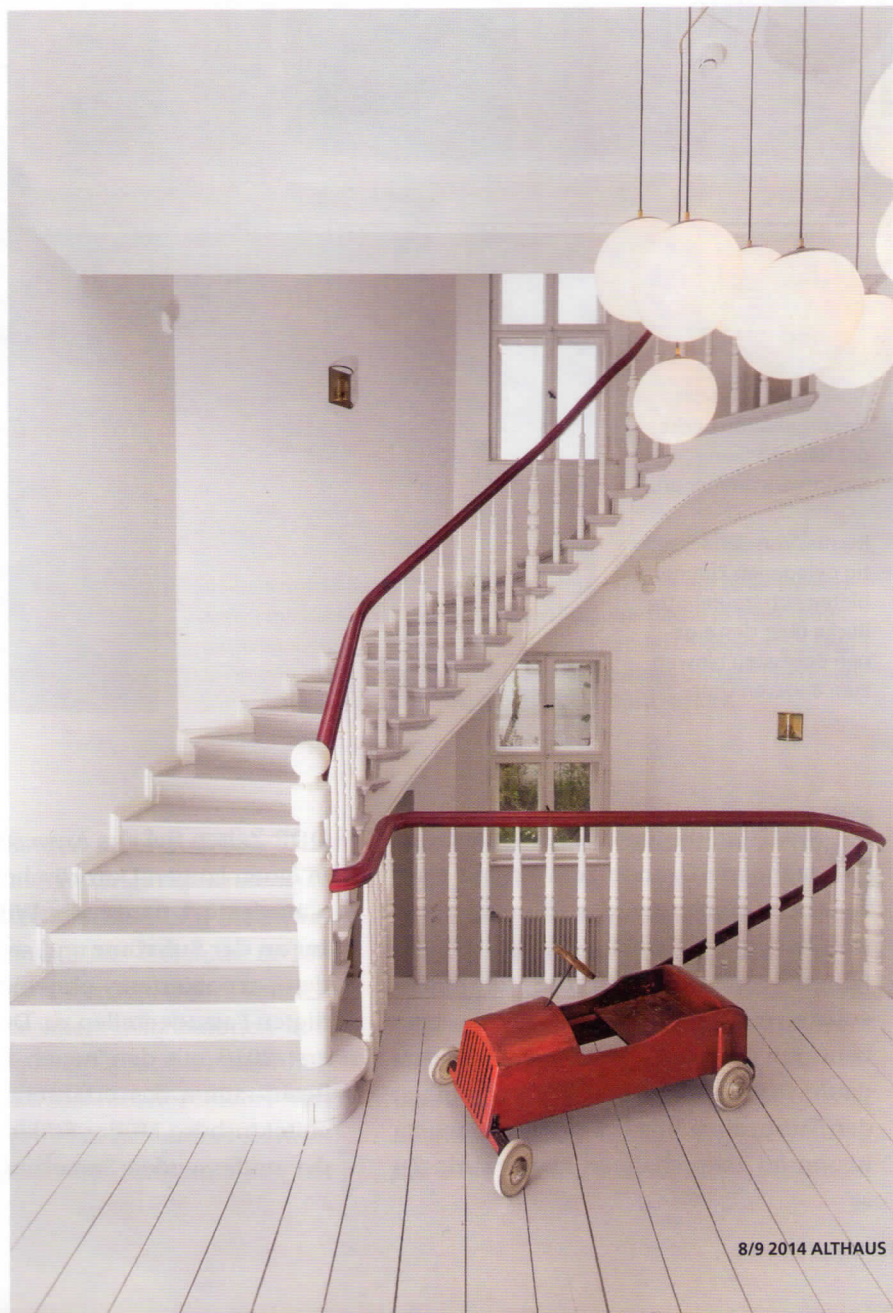
Rechts: Der originale Dielenboden auf dem Podest des rückgebauten Treppenhauses ist jetzt weiß lackiert. Das Einfamilienhaus war in den 1930er-Jahren in vier Wohneinheiten unterteilt worden.

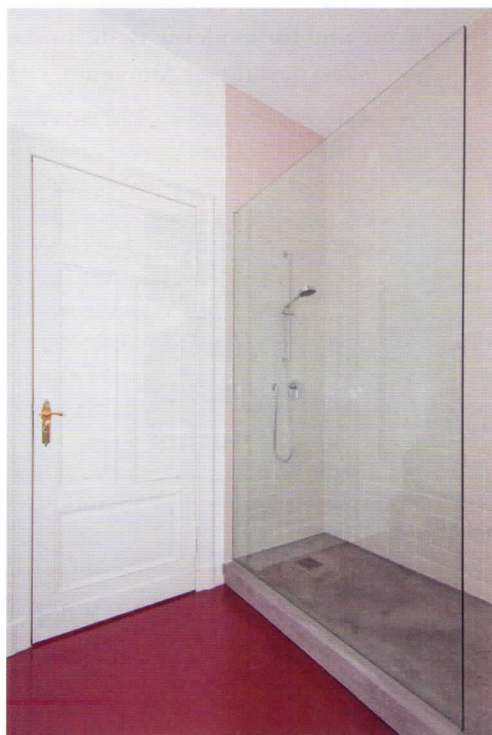
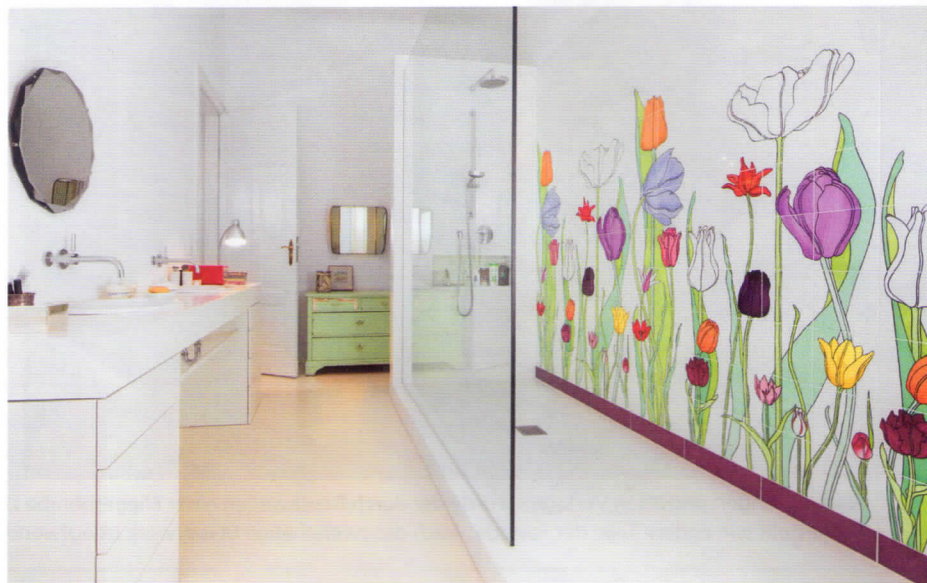
Die Duschtasse des Gästebads im Hochparterre ist mit einer wasserfesten mineralischen Tadelakt-Glanzputzoberfläche in traditionell marokkanischer Handwerkstechnik gestaltet. Im Obergeschoss liegt das mit handgemalten italienischen Fliesen ausgestattete Elternbad. Große Scheiben aus Sicherheitsglas bieten Spritzschutz.

Erneuerung der Horizontalsperre  
in den Kellerwänden, neue  
Vertikalsperre der Kellerwände  
mit lagenweise verdichtetem Ton  
(Dernoton), Wandanstriche mit  
mineralischem System (Keimfarben),  
eingefräste Klemmdichtung an allen  
Fensterinnenflügeln, Duschtasse im  
Gästebad mit mineralischer  
Tadelakt-Glanzputz-Oberfläche

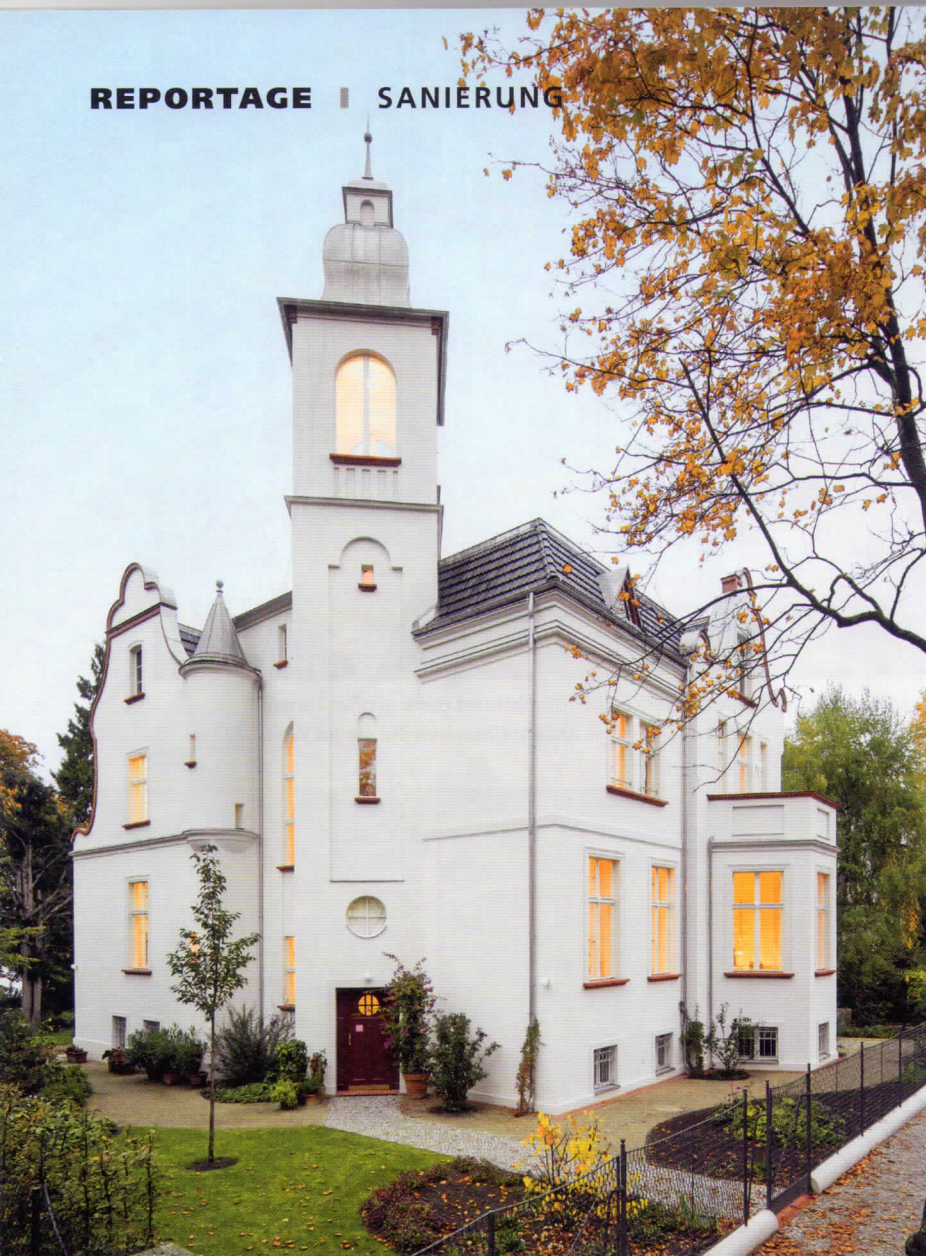
Nach Befunden und alten Vorlagen wurde der durch Druckwellen einer Fliegerbombe zerstörte Turm ebenso wieder hergestellt wie andere Teile der Fassade. Auch das zweischalige Mauerwerk ist aufwendig saniert.

ins Kellergeschoss geführten zweischaligen Außenwände. Diese waren ursprünglich teils ohne Fundamente ausgeführt worden und mussten nun in Abschnitten unterfangen werden. Risse wurden durch Verklammern und/oder Mauerwerksaustausch saniert, Innen- und Außenschale wieder kraftschlüssig miteinander verbunden. Die Verfüllung der 6 bis 7 Zentimeter breiten Luftschicht

dazwischen erfolgte mit mineralischem Dämmstoffgranulat, im Keller mit dämmtechnisch vergütetem Leichtbeton.
